Auf der Suche nach Ursachen

Ausfälle bei Armaturen in Warmwasser-Verteilungsleitungen

Jiří Matějček*, Vladimír Jirout**

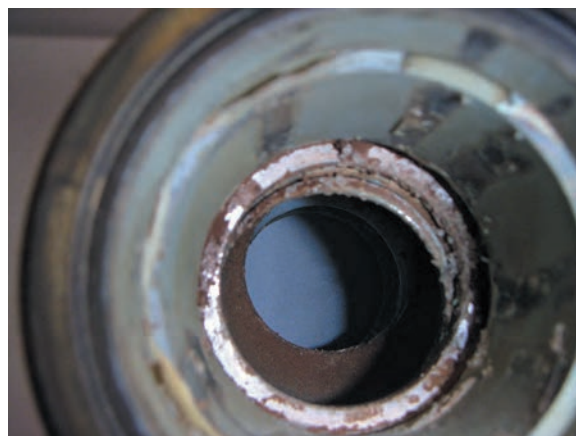
Bild 1 • Der innere Teil eines Kugelventils, die Verkrustung verhindert die Bewegung des inneren Teiles.

ten sind diese mit einer Messingverschraubung versehen. Die im Ventilinneren befindliche Kugel ist vollständig unbeweglich. Auf der inneren Oberfläche des Ventils sowie der Verschraubung lassen sich mit bloßem Auge durch das Warmwasser verursachte Verkrustungen und Ablagerungen entdecken.

Aus den Ergebnissen der Wasserproben- und Schlammprobenanalyse geht offensichtlich hervor, dass das Warmwasser mittelhart und aggressiv ist und Feststoffe auflöst. Das Kalk-Kohlensäure-Gleichgewicht ist beeinträchtigt. Die Korrosion greift insbesondere Eisen, Kupfer und Zink an. Korrosionsprodukte sowie Kalksedimente lagern sich auf der inne-

ren Oberfläche von Leitungen und Armaturen ab. Diese verursachen die Verklebung sämtlicher beweglichen Teile und bilden im Rohrrinneren unlösliche Ablagerungsschichten. Zur Beseitigung der Mängel an dem Warmwasser-Rohrsystem wurde die elektromagnetische Wasseraufbereitung empfohlen. Die Wasseraufbereitungsanlage entfernt kontinuierlich ungelöste Stoffe, die sie anschließend aus dem Warmwassersystem aussondert. Sie schützt sämtliche zur Warmwasseraufbereitung dienenden Technologieanlagen vor Ablagerungen. Die Warmwasseraufbereitung sichert eine ausreichende Desinfektion des Warmwassers.

Eisen- und Manganverbindungen sowie Verbindungen sämtlicher im Wasser enthaltenen, unlöslichen Bestandteile sind kontinuierlich zu entfernen. Es ist notwendig, den überschüssigen Kalk zu entfernen und das Kalk-Kohlensäure-Gleichgewicht zu erreichen. Zur Beseitigung der Mängel am Warmwasser-Rohrsystem wurde die elektromagnetische Wasseraufbereitung mit einer kontinuierlichen Schlammferrnennung empfohlen. Die Wasseraufbereitungsanlage entfernt aus dem Warmwasserkreislauf den überschüssigen Kalk, der sich in dem System sonst ablagern würde, wodurch sie die Lebensdauer der Warmwasser-Verteilungsleitungen beträchtlich erhöht und die Kosten für die Instandhaltung des gesamten Systems senkt. Aus dem Warmwasser wird lediglich der überschüssige Kalk entfernt, der bei der Erwärmung ausfällt. Dies bedeutet, dass das Kalk-Kohlensäure-Gleichgewicht des Wassers nach der Erwärmung wieder erreicht wird. Die Wasseraufbereitungsanlage entfernt aus dem Warmwasser kontinuierlich Eisen sowie unlösliche Stoffe, die anschließend aus dem System ausgesondert werden und das Warmwasser schützt auf diese Art und Weise ununterbrochen die Verteilungsleitungen, den Wärmetauscher und sämtliche weiteren Technologieanlagen vor Ablagerungen. Der ganze Prozess ist vollkommen umweltfreundlich und kommt ohne Zusätzen von Chemikalien sowie Eingriffe der Bedienung aus. Die Wasseraufbereitungsanlage sichert eine ausreichende Desinfektion des Warmwassers und trägt so zur Reduzierung der Anzahl von Mikroorganismen in den Verteilungsleitungen bei. An der Oberfläche der Kathode sowie der Anode erfolgen Redoxreaktionen und es bildet sich eine kleine Menge des Chlorradikals.

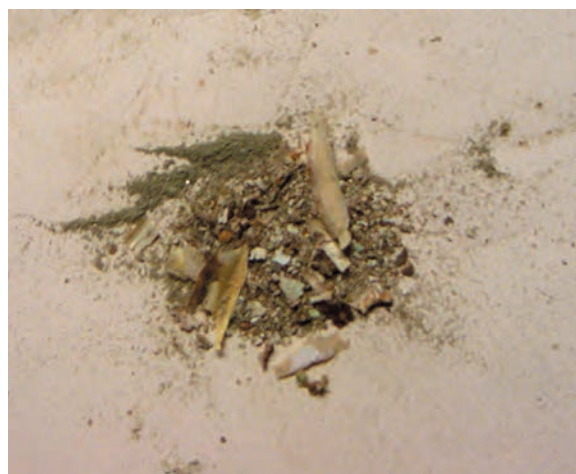
Bild 2 • Die Menge der von einem Ventil entfernten Verkrustungen.
